## ГРОЗА-03 ОТСТРЕЛ.

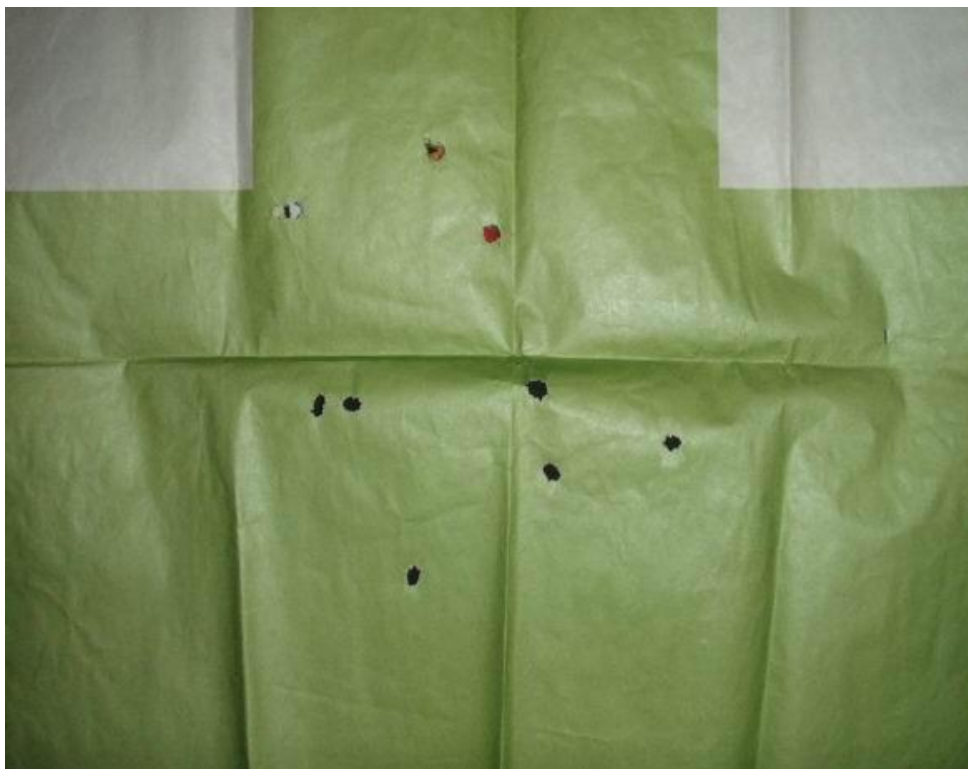
Это первая проба.

Патрон: ТЕХКРИМ-70

Расстояние – 8 м.

Стрельба в быстром темпе. УСМ сделан.

Дикие отрывы там – где шов на шарике – был поперёк.

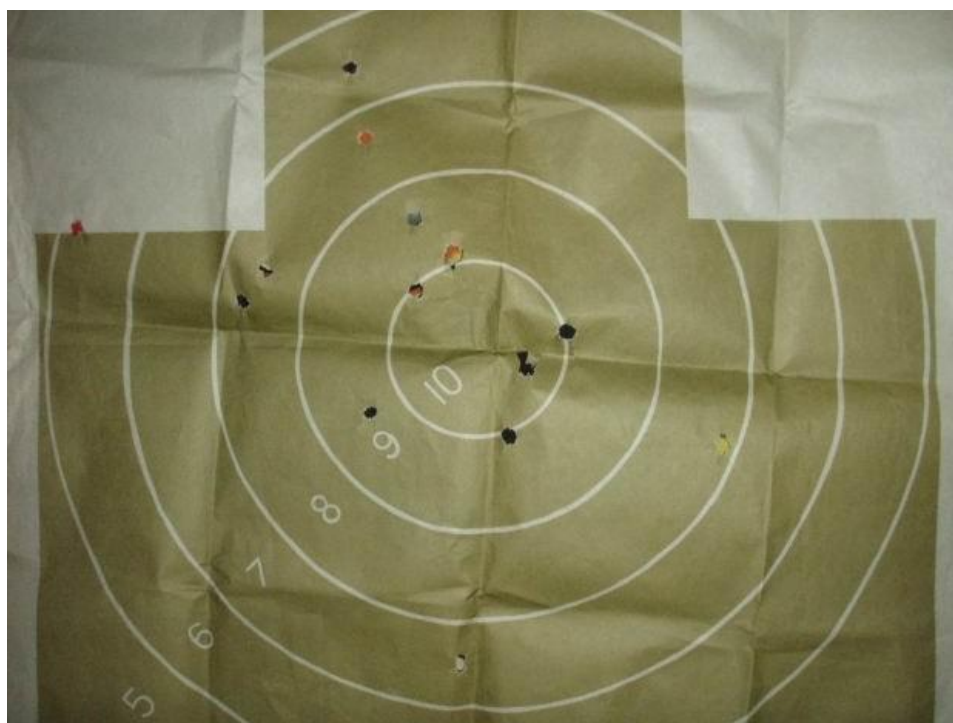
Второй отстрел.

Патрон: ТЕХКРИМ-70

Расстояние – 8 м.

Стрельба в быстром темпе. УСМ сделан. Ствол отполирован.

Две гильзы, лопнули вдоль. При их жизни, когда они ещё были патронами, пороха в них было больше чем у остальных!

Похоже, присутствует ранний откат затвора.  
Даже при патроне в 70 джоулей, возвратной пружине не хватает мощности для более медленного отката затвора.  
Гильза, начинает выходить из патронника раньше, чем шарик покинет ствол!  
Потому и лопаются от избыточного внутреннего давления.  
Да и сами гильзы патронов ТЕХКРИМ не очень качественные.

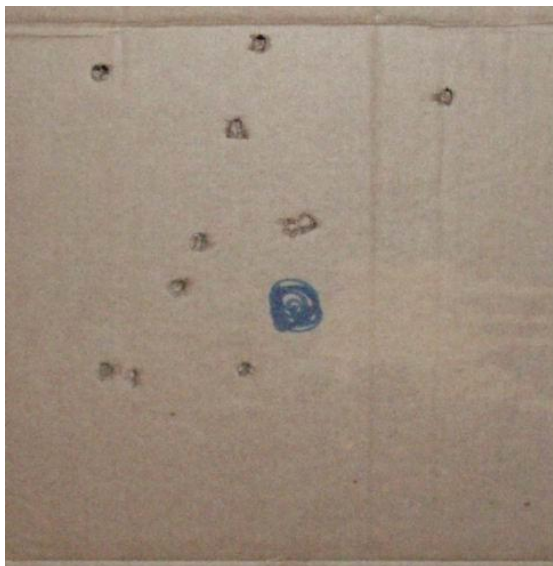
### Третий отстрел.

Патрон: ТЕХКРИМ-70. Расстояние – 10 м.  
Патроны с большей навеской пороха чем в предыдущих сериях.  
Шарик обработан спец. смазкой – для улучшения кучности. И не зря.

Возвратная пружина усилена.  
Разрывов гильз нет.

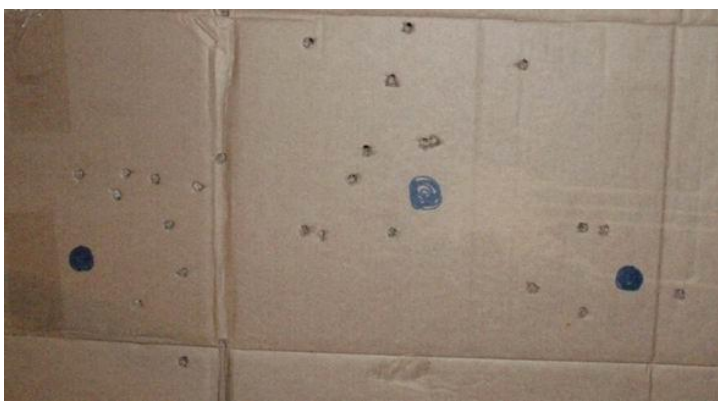
Слева – другая Гроза. Ничего не делалось на ней. Патронник не закрывается до конца.

Патрон АКБС-80.  
Расстояние – 8 м.

Справа – моя.  
Патрон АКБС-80.

Расстояние – 8 м.

АКБС даёт неплохую кучу даже при быстрых сериях по два – три выстрела.

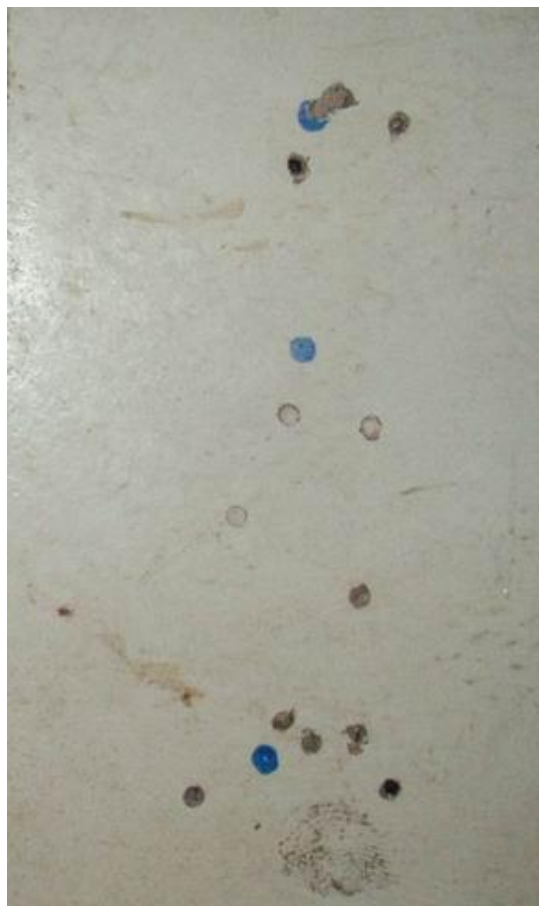
Плита не совсем удачная. Сухая, клея мало – крошилась.  
Гасила часть энергии пули как амортизатор.

АКБС – 8 метров.

Пробивает и застревает.

ТЕХКРИМ – 5 метров.

Не пробивает.

АКБС – 5 метров.

Пробивает на вылет.

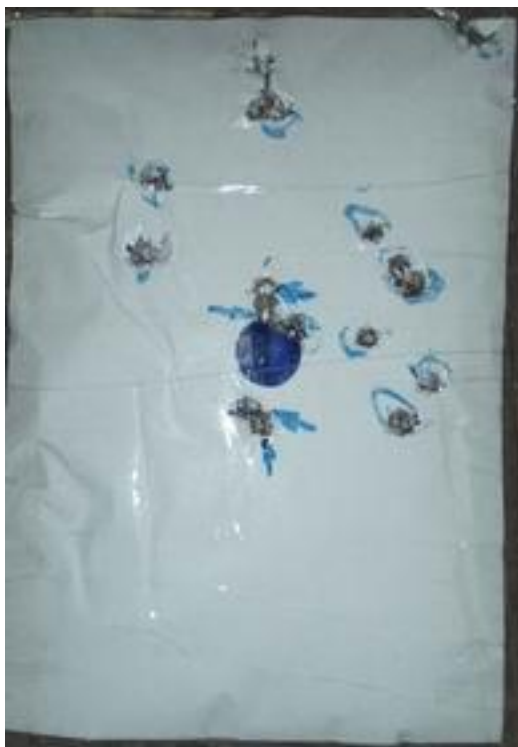
Стрелками отмечены мои четыре выстрела с пяти метров. Патроны были обработаны особым способом для снижения трения шариков при стрельбе. Тоже не сильно выцеливал - темнело, торопились.

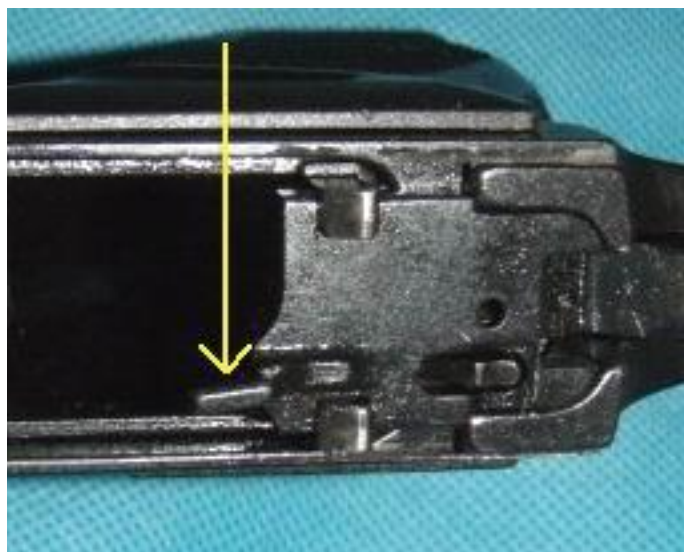
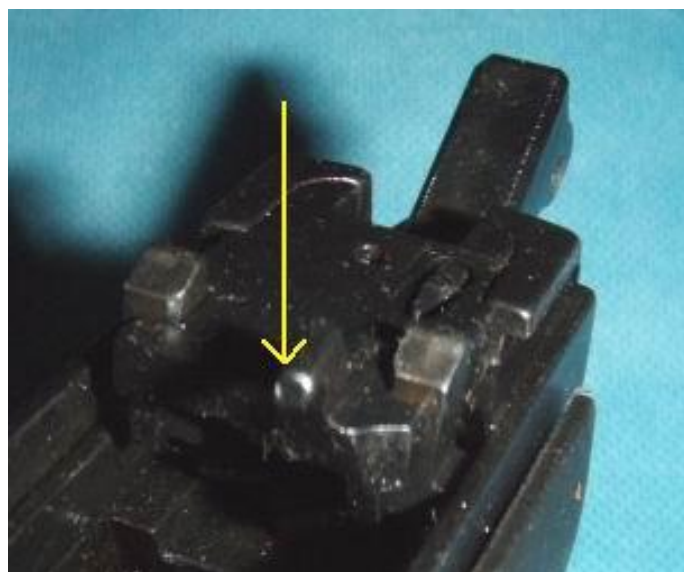
После пятнадцатого выстрела, раму пистолета моего знакомого заклинило в заднем положении. Патроны в его магазине были расположены по мере увеличения навески пороха, т.е. последний – самый мощный.

Согнулся отражатель гильзы и затвор заклинило в заднем положении. Сначала решил, что это произошло из-за того, что торец отражателя не обработан как положено и нагрузка на него, при ударе гильзы, распределяется неравномерно.

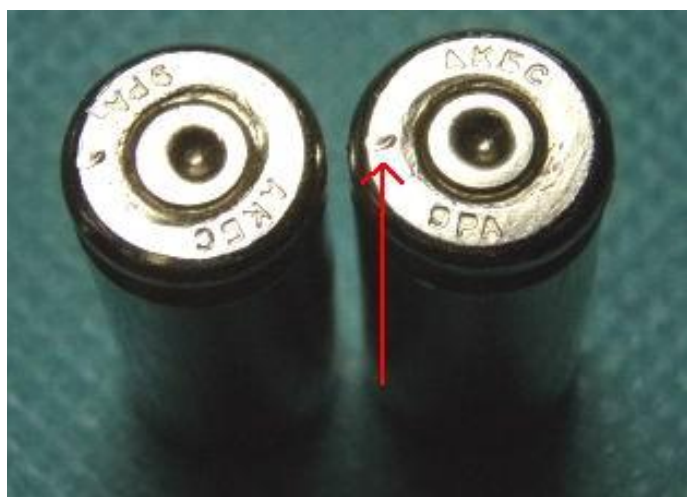
Тем более, что след на гильзе это подтверждает.

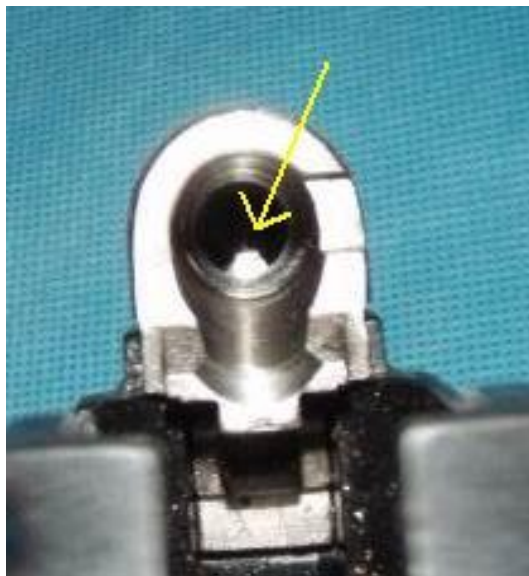
Так он выглядел до отстрела.

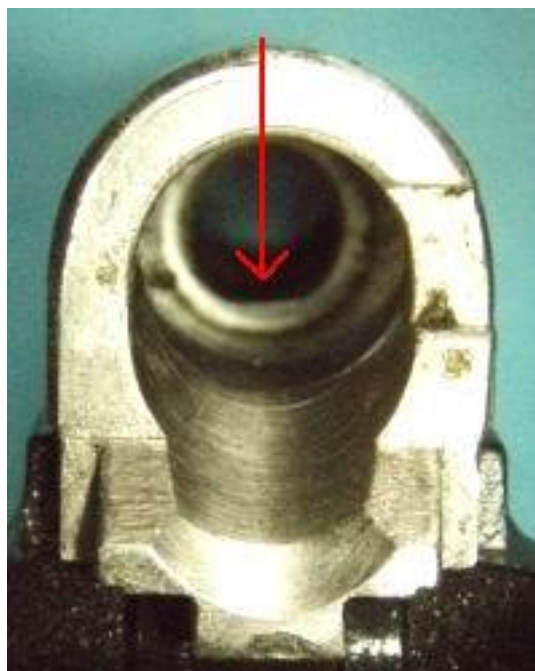
Но, всё оказалось ещё интереснее!  
Снесло зуб патронника. Очень красиво снесло, ровно и гладко!

А теперь картинка такая.

Этот выступ, как защита, не нужен и оказывается опасен, при стрельбе патронами с резиновой пулей!

Полагаю, что снесло его не только из-за более мощного патрона, но, и из-за разогрева ствола (15-ий выстрел).

Металл зуба стал более пластичным и мягким от нагрева. След среза блестящий, с поперечными полосками –похож на след от горячего паяльника в припое.

Этот, 15-тый выстрел, был громче других и пуля не попала в мишень. Отражатель деформировался от чрезмерной нагрузки возникшей при срезании зуба патронника, а не только из-за более высокой навески пороха в патроне.

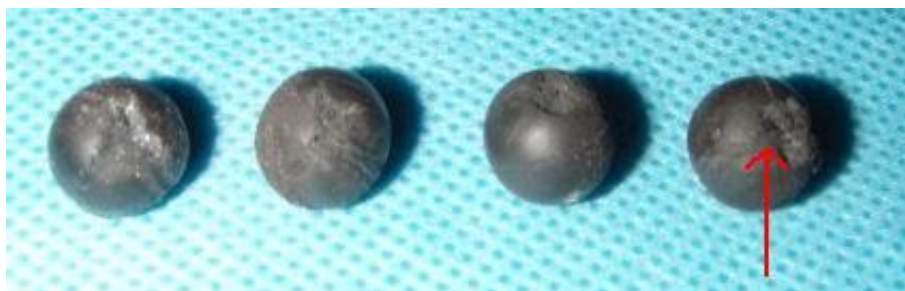
Потом патронник был углублён развёрткой (как делают это производители при ремонте), под патрон АКБС и, соответственно, тело зуба тоже стало меньше по длине.

Метка от зуба остаётся очень конкретная и она, несомненно, тоже влияет на кучность!

Но сами шарики сохранили форму из-за присутствия смазки.

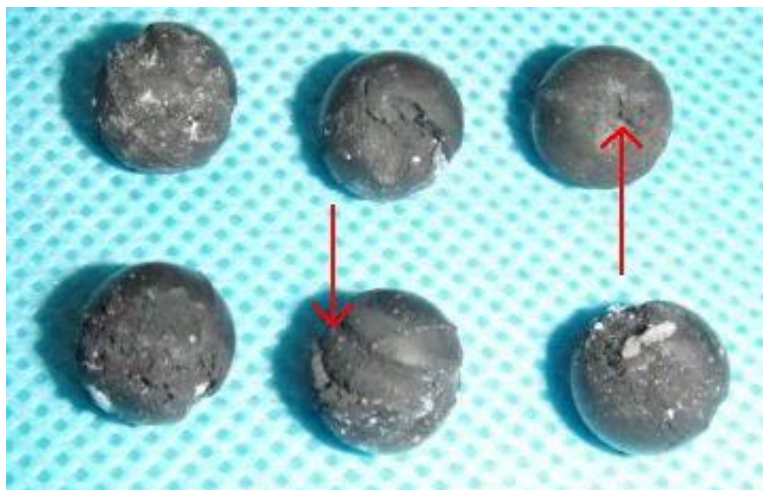
А так выглядят «сухие» шары!

Похоже, что серповидные срезы возникают при выходе из гильзы (режут шарик завальцованные края дульца гильзы), а при проходе через кромки «колена» ствола, резина шарика выкрашивается ещё сильнее. И после стрельбы, ствол воняет палёной резиной. Смазка блокирует эти явления и ствол пахнет порохом!

Без зуба и со смазкой, шарики остаются целыми, но имеют немного яйцевидную форму. Кучность намного лучше!
